MISTURA DE BISSULFETO DE MOLIBDÊNIO (MoS₂) EM PÓ COM EPDM COMO PROPOSTA DE MELHORIA DE ACABAMENTO SUPERFICIAL DE VEDAÇÕES AUTOMOTIVAS.

BUZZETO, Kelly Vieira; WIEBECK, Júlio

Centro de Pós-Graduação Oswaldo Cruz

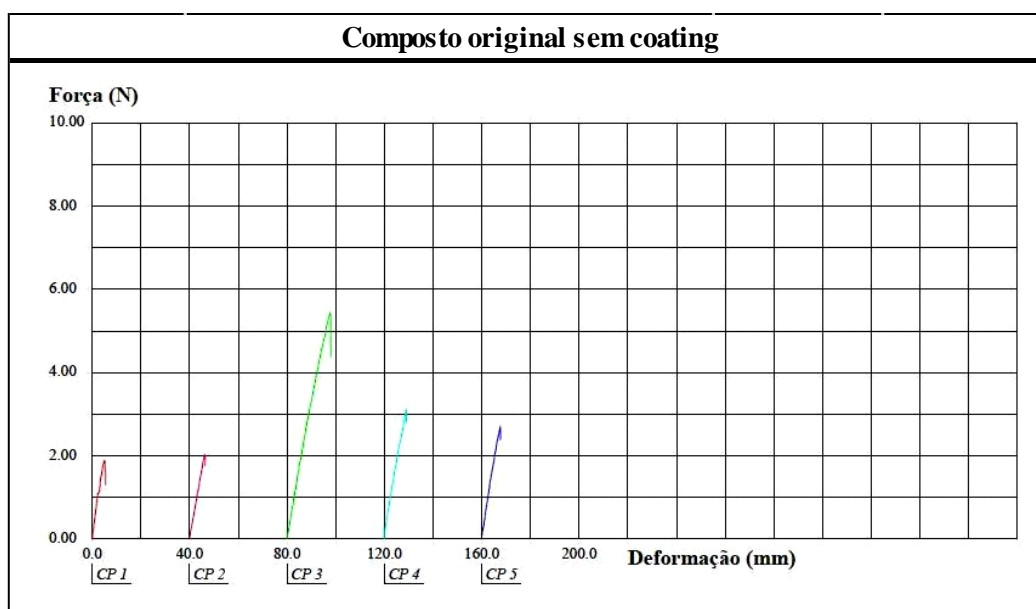
O gráfico obtido com as amostras do composto original sem aditivo teve performance insatisfatória, pois não houve deslizamento algum, após o pico representante da força estática as amostras não percorreram o curso definido por ineficiência de deslizamento.

Teste	Amostras	Resultados	
		Fricção estática	Fricção dinâmica
Fricção	Composto original sem coating	3,04	4,34
	Composto original com coating	0,26	0,04
	Composto original + 1,5% de MoS ₂	6,83	0,97
	Composto original + 15% de MoS ₂	6,85	0,98
	Composto original + 30% de MoS ₂	8,45	1,21

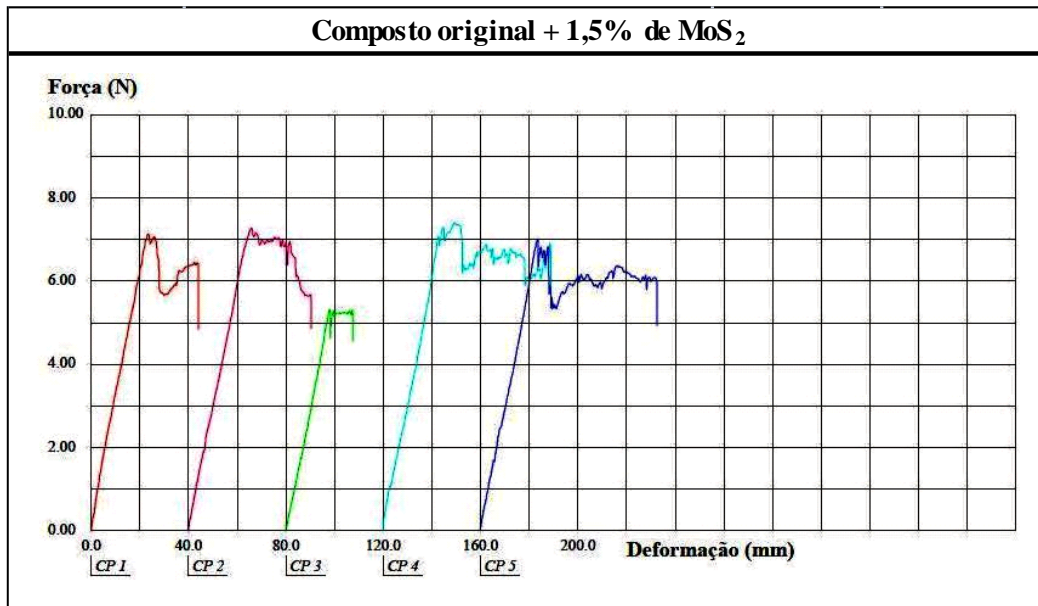
O gráfico obtido com as amostras do composto original mais 1,5% de MoS₂ teve performance pouco melhor, porém ainda insatisfatória. Houve deslizamento, mas o deslizamento não ocorreu durante o curso previsto para avaliação.

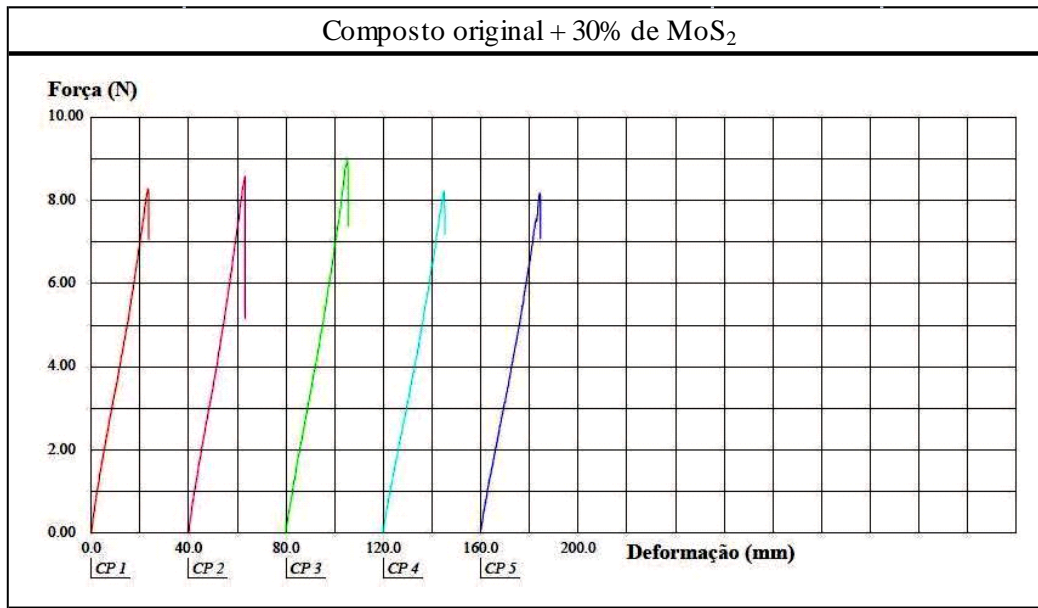
O gráfico obtido com as amostras do composto mais 30% de MoS₂ foi incompleto, pois devido a dificuldade de deslizamento ou alto coeficiente de atrito as amostras não percorreram o curso de 20 a 90 mm, conforme solicitado em norma.

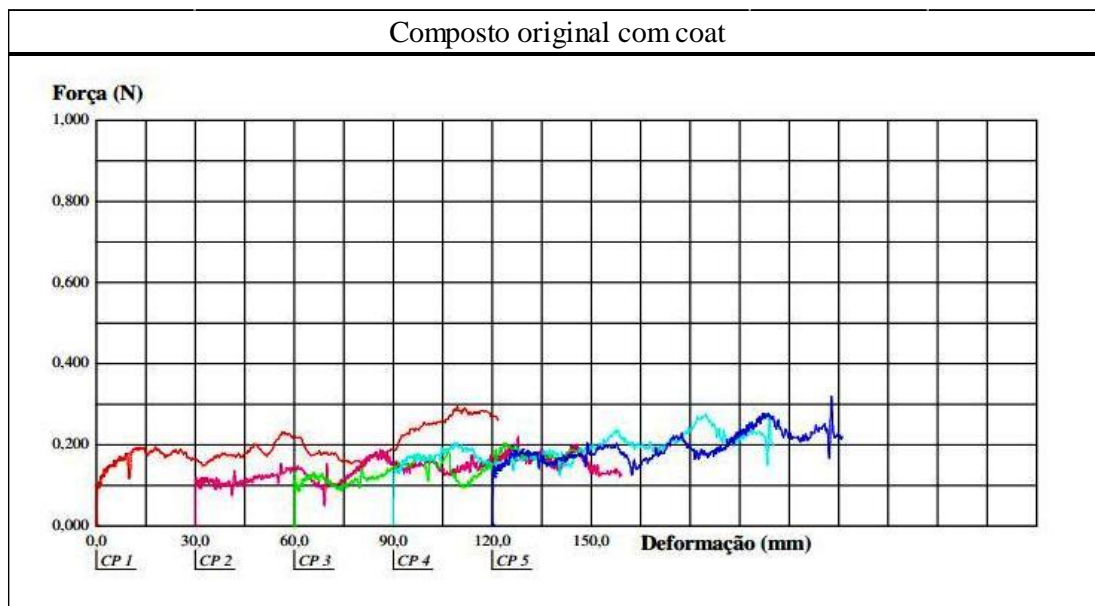
O gráfico obtido com as amostras do composto original com a aplicação de coating teve o melhor desempenho, pois atingiu a especificação para os valores de ficção estática e fricção dinâmica no percurso estabelecido.
